AO17579  
4436/09.16/2017

Toimeksianto turvallisuustutkinnan suorittamiseksi 30.11.2017 Hallin harjoitusalueella sattuneesta räjähdetörmäyksestä (PEKOULOS: AN22144, 8.12.2018)

### 30.11.2017 HALLISSA SATTUNEEN RÄJÄHDEONNETTOMUUDEN TUTKINTASELOSTUS

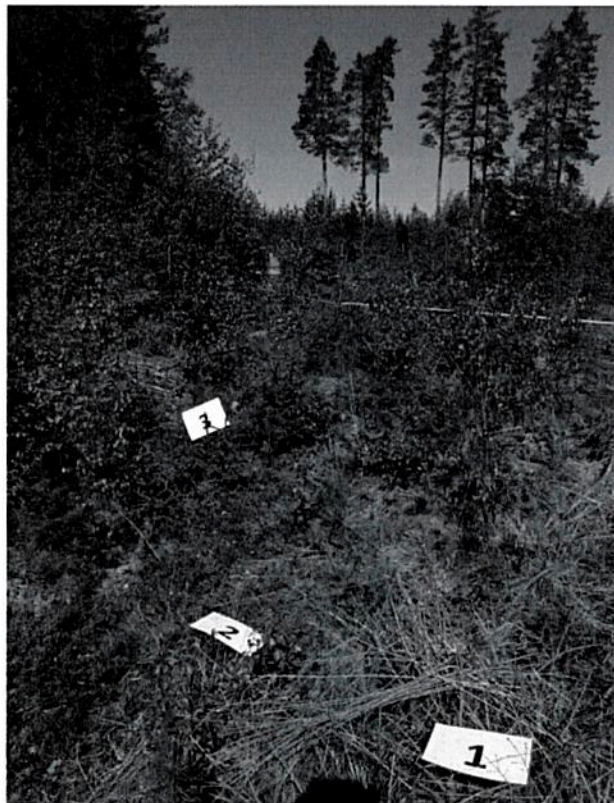
Kuva 5. Räjähdyspaikka (1), loukkaantunut räjähdysketkellä (2), loukkaantuneen reitti tielle (3) onnettomuuden jälkeen.

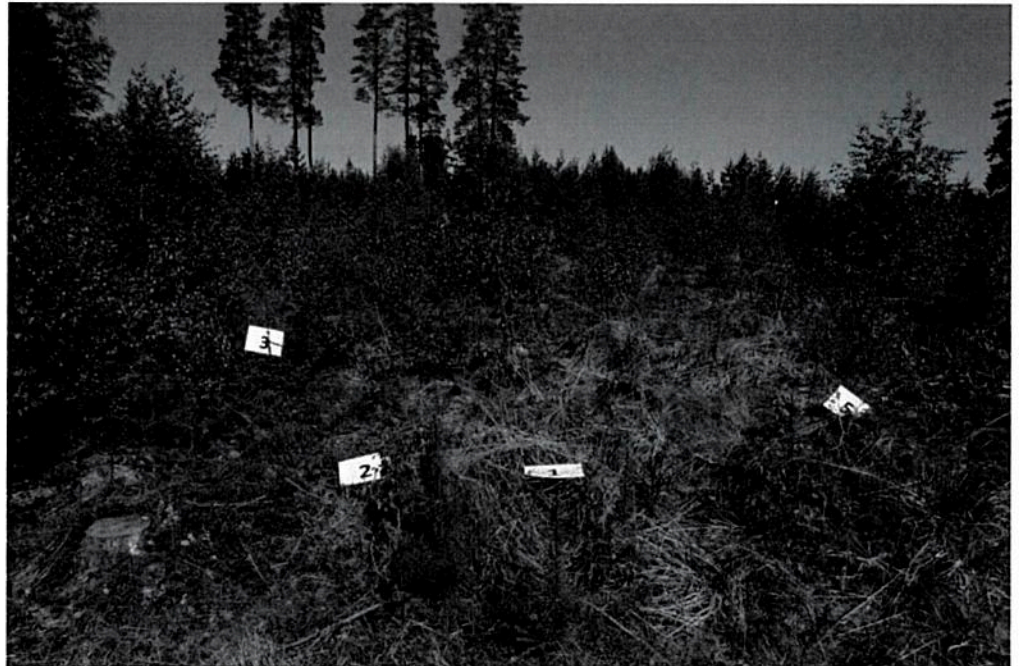
Kuva 6. Räjähdyspaikka (1), loukkaantunut räjähdysketkellä (2), loukkaantuneen reitti tielle (3) onnettomuuden jälkeen ja ajateltu heittosuunta panokselle (5).

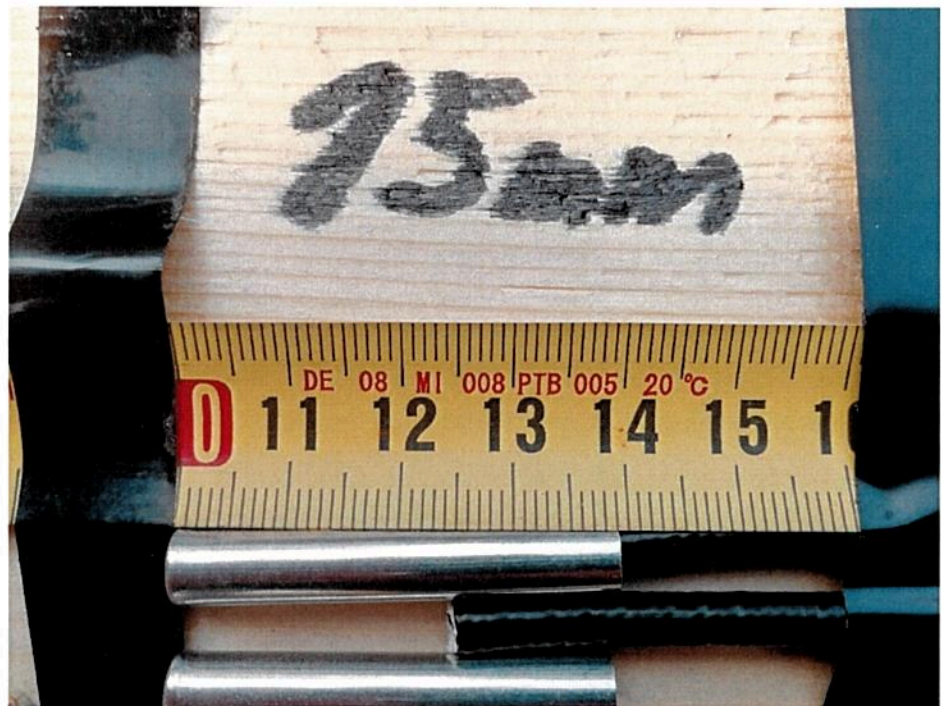
Myöhemmissä tutkimuksissa on em. aikatulilankanalliliitoksen pituudeksi mitattu (PTVTUTKL:n 1. tutkimukset) 16,5 cm nallin reunasta aikatulilangan sytyttävään päähän. Nallin sisään jää 1,5 cm osa ja viisittö pää (sytytyspää) lyhentää palavan ryydin pituutta noin 0,5 cm, joten aikatulilangan kokonaismitta on 17,5 cm. Loukkaantunut kouluttaja sanoi kuulemisissa mitanneensa ensimmäisen aikatulilangan 20,0 cm mittaiseksi omalla Leatherman-monitoimityökalun mitalla ja leikanneensa toisen samanmittaiseksi. Kuitenkin PVTUTKL mittauksissa aikatulilangan mitaksi on vahvistunut edellä esitetty 18,0 cm.

Kuva 7. Aikatulilangan syvyys nallissa (15 mm).

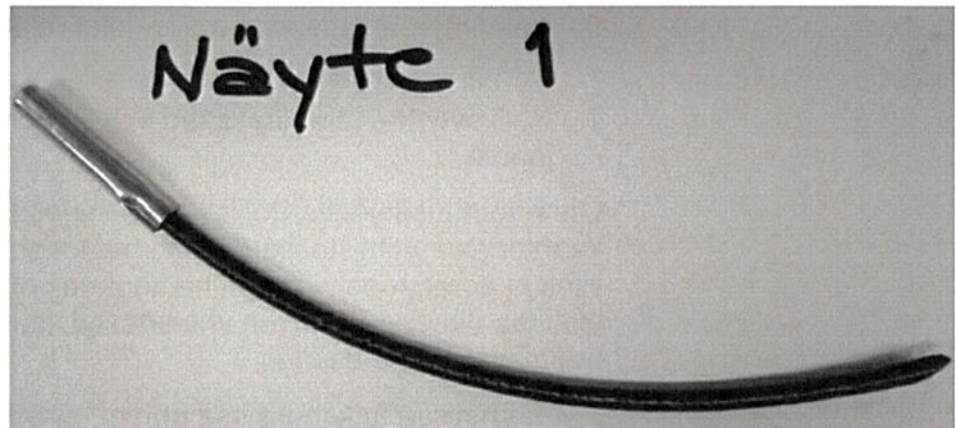
Onnettomuusalueelta Poliisi taltioi harjoitushenkilöstön purkaman loukkaantuneen valmistelleen toisen heittopanosen osat (aikatulilankanalliliitos ja porapanos). Toinen heittopanos oli purettu Töyräsjärventiellä loukkaantuneen ensiavun yhteydessä, kun muu harjoitushenkilöstö huomasi sen vieressään.

Kuva 8. Onnettomuudessa olleen toisen heittopanoksen aikatulilankanalliliitos.

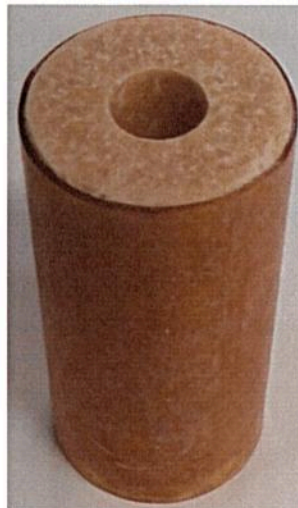
Kuva 9. Onnettomuudessa olleen toisen heittopanoksen räjähdysainepuriste 60 g (porapanos).

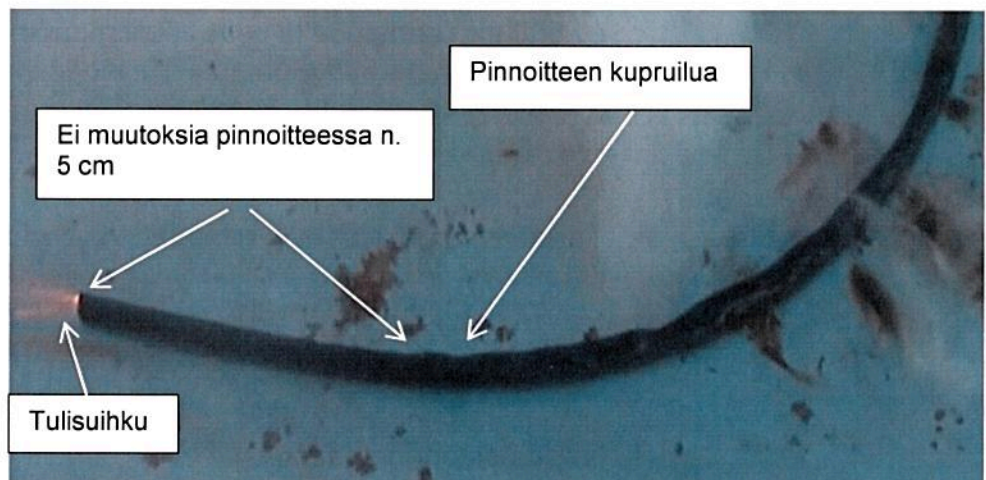
Polttokokeen visuaalisessa tarkastelussa palorintaman etenemiskohta voitiin havaita aikatulilangan polton päätyttyä, kun aikatulilangan toisesta päästä tuli tulisuihku. Kyseisellä hetkellä aikatulilangan pinnalla tapahtuva muodonmuutos oli havaittavissa noin 5 cm päästä tulisuihkusta (Kuva 11). Visuaalisen palokohdan ja todellisen palokohdan välillä oli siten havaittavissa eroa.

Kuva 11. Polton päätyminen (still-kuva videokuvauksesta).

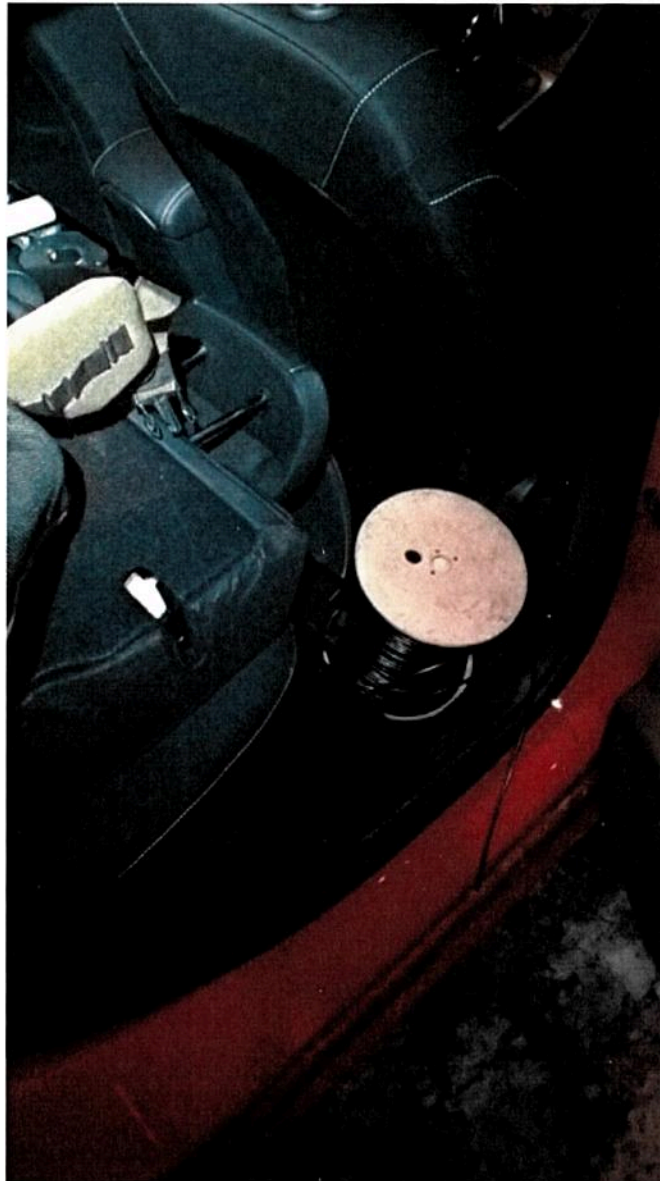
Poliisin valokuvien perusteella aikatulilankaa säilytettiin ajoneuvon jalatilassa matkustajan istuimen takana. Aikatulilangan kuljettaminen ilman kuljetuspakkausta on voinut altistaa langan rasitukselle kuljetuksen aikana. Tutkinnan aikana tehdyillä aikatulilangan rasiustesteillä ei kuitenkaan havaittu olevan merkittävää vaikutusta langan palonopeuteen.

Kuva 15. Aikatulilankakela apukuljettajan takana jalkatilassa. Aikatulilangan pää kynnyksellä (Poliisi).

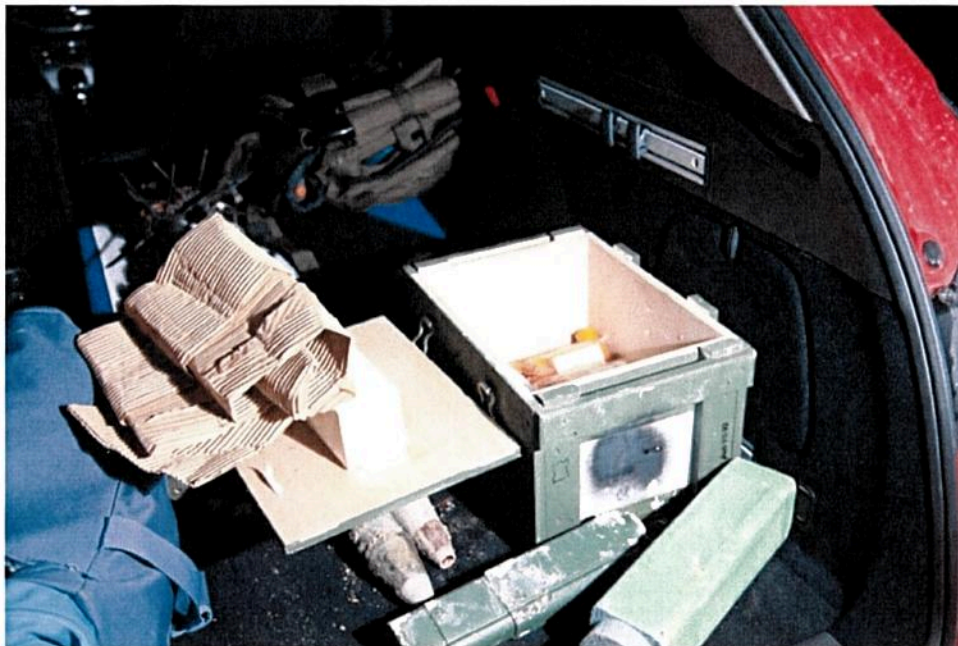
Räjähteitä kuljetettiin kannella ja salvoilla varustetussa puulaatikossa ajoneuvon tavaratilassa (katso seuraavat kuvat). Laatikossa oli käytetty täyteaineena pahvia.

Kuva 16. Vuokra-auton tavaratila: räjähdelaatikon kansi ja sullomateriaali avattu (Poliisi).

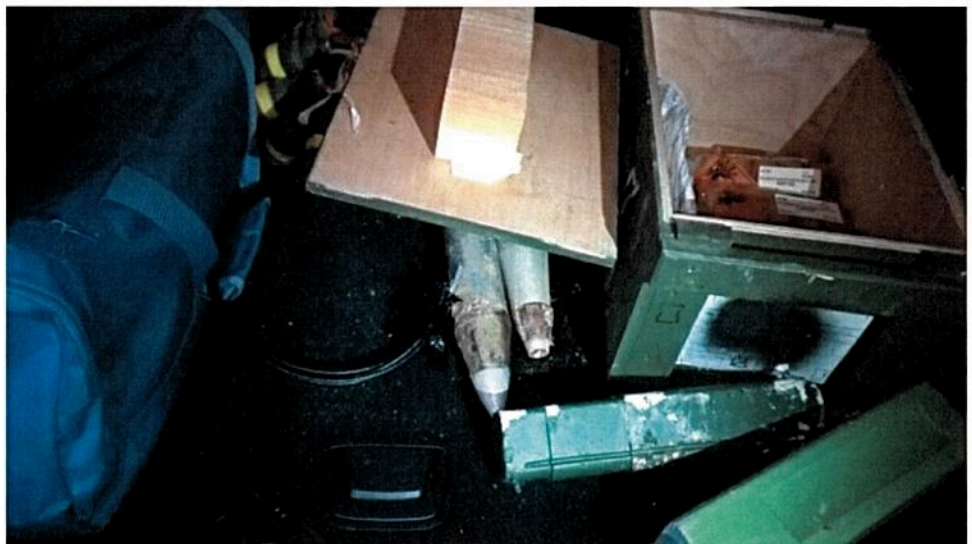
Loukkaantunut kouluttaja teetti nalliliitokset oman joukkueensa varusmiehillä valvotusti. Aikatulilankanalliliitoksien valmisteluajankohtaa ei tutkinnassa kyetty tarkasti määrittämään, mutta ne oli valmisteltu selvästi ennen harjoituksen pelitilannetta ja loukkaantunut kouluttaja oli säilyttänyt ne vuokra-autonsa tavaratilassa.

Kuva 19. Neljä aikatulilankanalliliitosta (60-70 cm) laukun ja harjoitusmateriaalin välissä (Poliisi).
