PEKOULOS:n toimeksianto AS9827 / 9.5.2022: TURVALLISUUSTUTKINNAN SUORITTAMINEN ROVAJÄRVEN HARJOITUSALUEELLA 27.4.2022 SATTUNEESTA RÄJÄHDEONNETTOMUUDESTA

27.4.2022 ROVAJÄRVELLÄ SATTUNEEN RÄJÄHDEONNETTOMUUDEN TUTKINTASELOSTUS

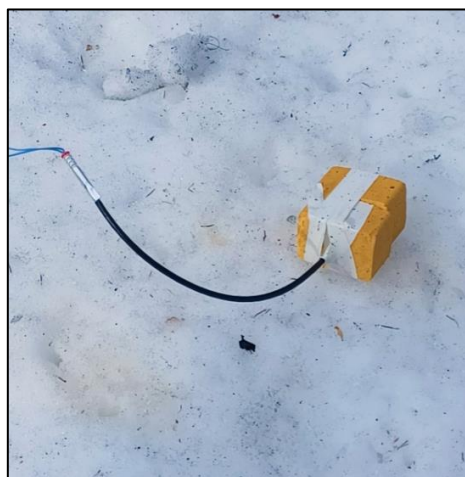
Kouluttaja 1 saavuttua harjoituksen johtajan luokse, hän oli polvillaan, molempien polviensa varassa (ns. "tuplapolviasento"), tulenkuvauskentän ulkolaidalla teippaamassa toista ylimääräistä 200 gramman TNT -puristetta valmiiksi panostettuun 200 gramman tulenkuvauspanokseen. Näin räjähdysaineen yhteismääräksi tuli tässä panoksessa 400g.

Kuva 5. *Ensimmäinen lisätty panos tulenkuvauskentässä. Lähde: Turvallisuustutkintaryhmä.*

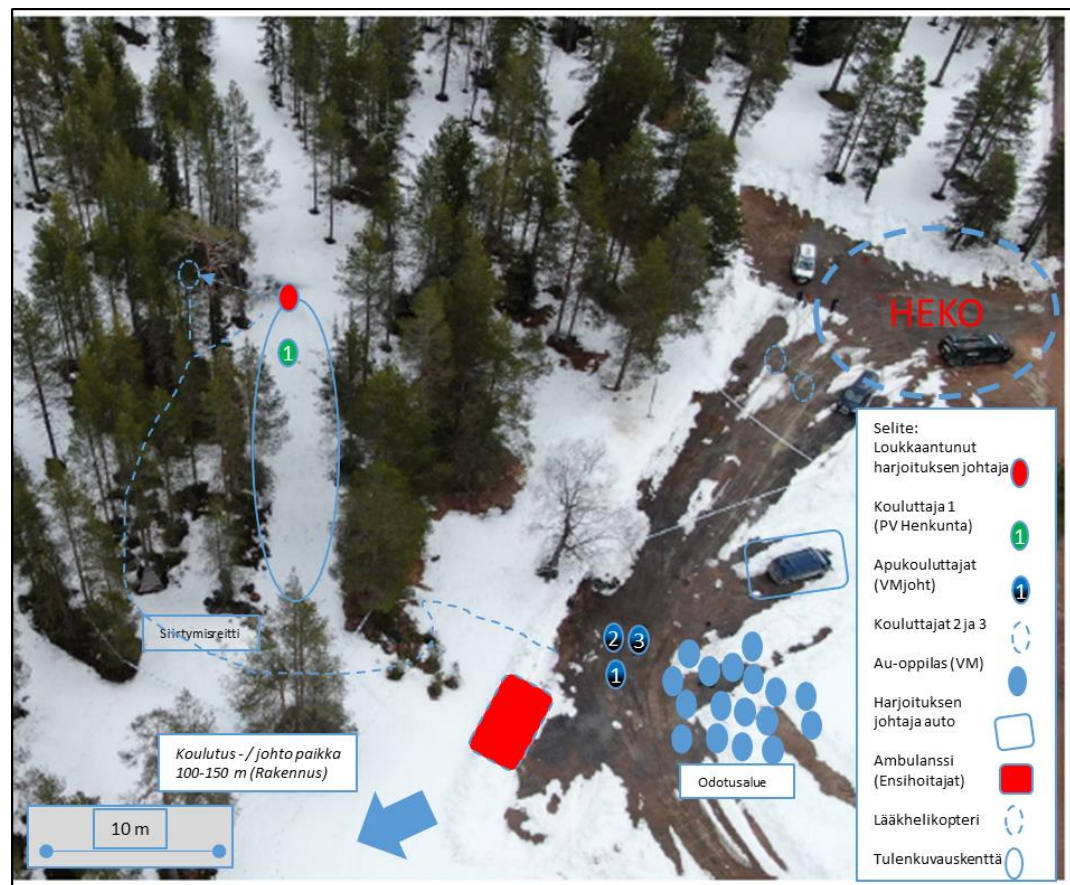
Kuva 6. Tilanne räjähdyshetkellä ja välittömät toimet. Katkoviivalla kuvattu tilanteeseen saapunut henkilöstö vast. onnettomuuden tapahtumisen jälkeen.
Lähde: Turvallisuustutkintaryhmä

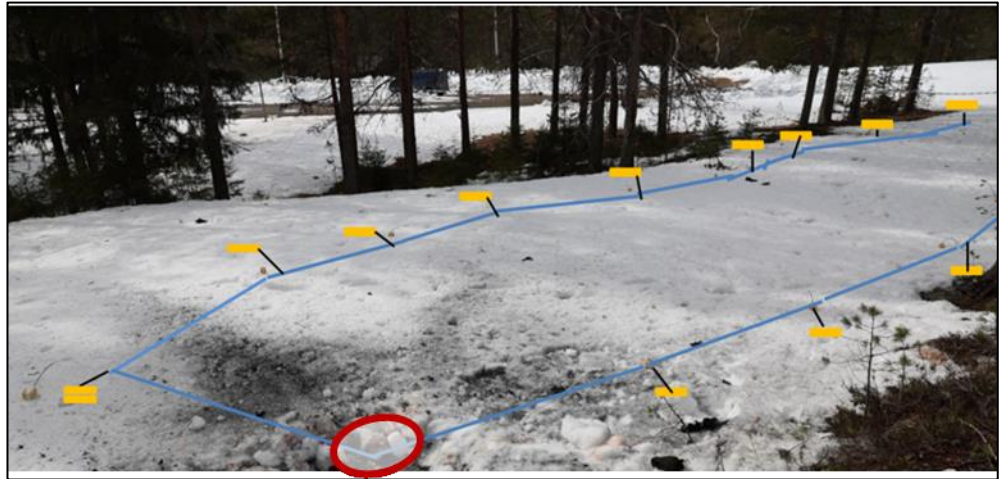
Kuva 7. Havainnekuva rakennetusta tulenkuvauskentästä. Kuvaan havainnollistettu tulenosoituskentän rakenne. Keltaiset suorakulmiot kuvaavat TNT-panoksia. Räjähdyspaikka etualalla merkittynä punaisella ympyrällä. Lähde: Lapin poliisilaitoksen ja turvallisuustutkintaryhmä.

tu tulenosoituskentän rakenne. Keltaiset suorakulmiot kuvaavat TNT-panoksia. Räjähdyspaikka etualalla merkittynä punaisella ympyrällä. Lähde: Lapin poliisilaitoksen ja turvallisuustutkintaryhmä.

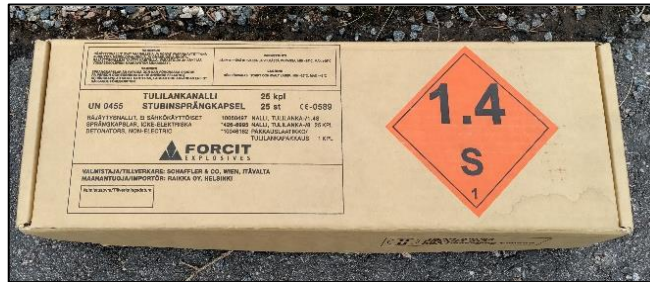
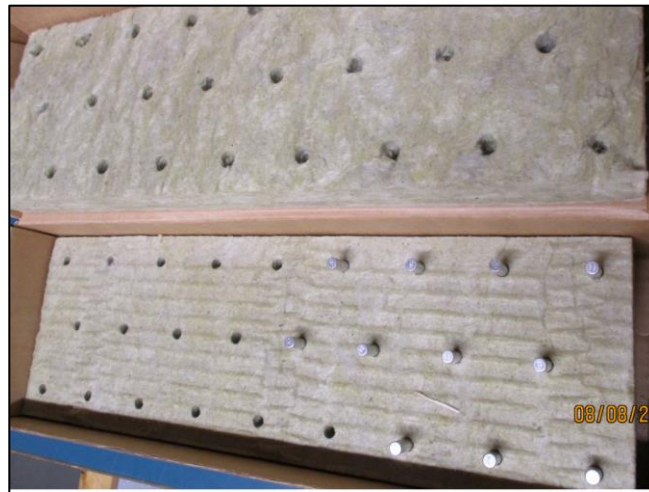
Kuva 9. Näyte 22RS141: tulilankanalli 11 kpl Forcitin 1.4S pakkauksessa (kivivillieriste). Lähde: PVTUTKL:n raportti

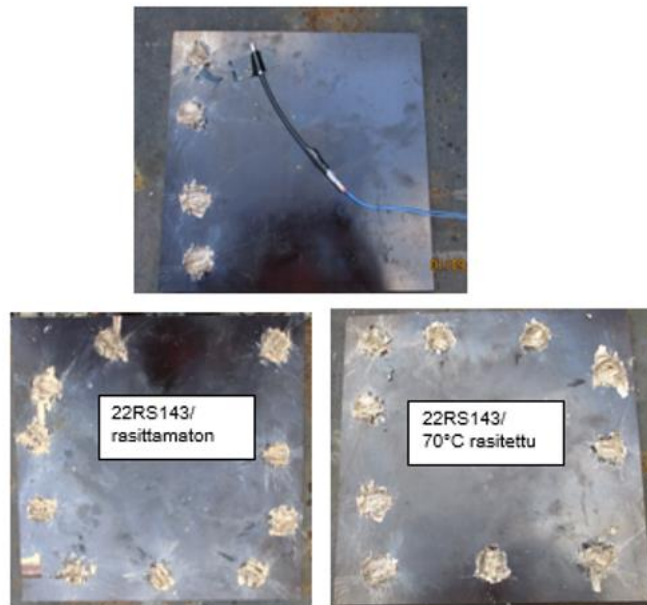
Toiminnan testeissä kaikki tutkitut rasittamattomat aikatulilanka-, tulilankanalli- ja sähkösytyksenäytteet toimivat normaalisti ja valmistajan spesifikaatioiden mukaisesti.

Kuva 11. Vertailu rasitetun aikatulilangan toimintavarmuudesta suhteessa rasittamattomaan testattiin räjäyttämällä tulilankaan liitetty 8-nalli vesivanerilevyn päällä. Rasituksen ei havaittu vaikuttaneen aikatulilangan toimintavarmuuteen. Lähde: PVTUTKL:n tutkimusraportti (AS22011)

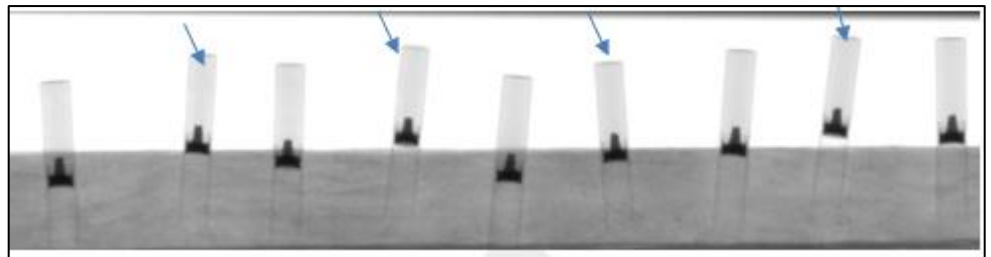
Raportin (AS22011/6.10.2022) mukaan räjähdenäytteiden visuaalisessa ja röntgentutkimuksissa ei havaittu ulkoisia poikkeavuuksia eikä rakenteellisia vaurioita tai poikkeamia.

Kuva 12. Esimerkki rasitettujen aikatulilankanallien läpivalaisukuvista verrattuna rasittamattomiin (nuolella merkatut) nalleihin. Rasituksen ei havaittu vaikut-

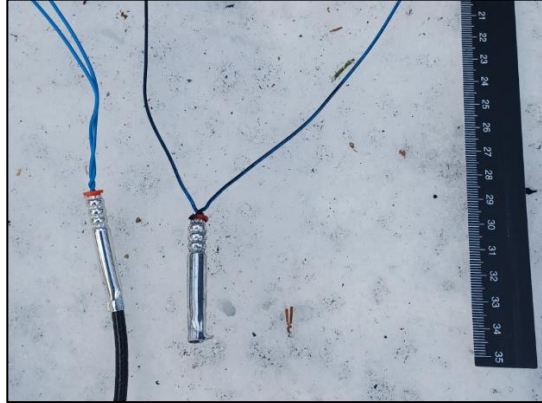
se kentässä olleita muita räjähteitä (ml. räjähtäneen panoksen sähkösytyke) ei pystytty tutkimaan tarkemmin.

Kuva 17. *Räjähtäneestä panoksessa oli jäljellä vain sähkösytyke (oikealla). Sähkösytyke johdin oli mustunut räjähdysen vuoksi, mutta sähkösytykkeessä ei kuvan mukaan ole merkkejä sen toimimisesta. Teknistä tutkintaa sytykkeelle ei ole voitu tehdä, koska se on hävitetty raivaamalla muun kentän materiaalin kanssa. Lähde: Turvallisuustutkintaryhmä.*
