1. PVHSM-PEKOULOS TURVTUTK VAARATILANNE- JA ONNETTOMUUSTUTKINTA PUOLUSTUSVOIMISSA HK699/22.10.2014
2. PE:n toimeksianto AV16570/2.6.2025 TURVALLISUUSTUTKINNAN SUORITTAMINEN SÄKYLÄSSÄ 16.4.2025 SATTUNEESTA MAASTOKUORMA-AUTO-ONNETTOMUUDESTA

VARUSMIEHEN VAKAVA LOUKKAANTUMINEN MAASTOKUORMA-AUTO-ONNETTOMUUDESSA PORIN PRIKAATISSA 16.4.2025 - TUTKINTASELOSTUS

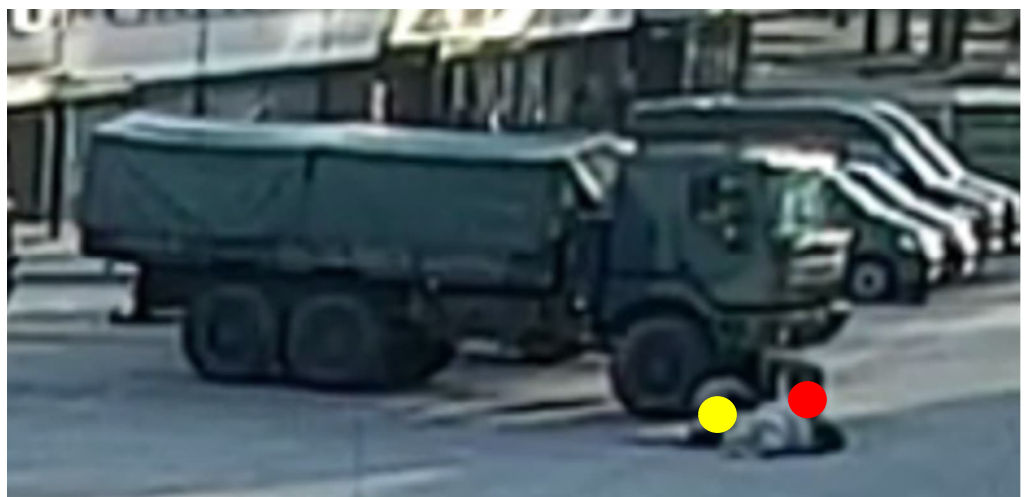
Kuva 2:
Onnettomuusajoneuvo (1) lähtee liikkeelle.
Aikaa onnettomuuteen 5 sekuntia.

Klo 19:12 kenttäkeitin (2) oli paikallaan ja ajoneuvon kuljettaja ja apukuljettaja kävelivät ajoneuvon (1) vasemmalla puolella ajoneuvon keulaa kohti. Ajoneuvon hytin oikealla puolella kaksi varusmiestä jatkoi edelleen ison naamioverkon saattamista pakkausvalmiiksi useiden siirtojen jäljiltä (kuva 2).

Kuljettaja nousi hytin kohdalle päästyään ohjaamoon. Apukuljettajan mukaan hän varoitti kuljettajaa suusanallisesti ajoneuvon (1) oikealla puolella olleista varusmiehistä ja jatkoi kuljettajalta vastausta saamatta jalan ajoneuvon editse alapihan toisella puolella ollutta ajoneuvorivistöä kohti, jonne onnettomuusajoneuvo (1) oli tarkoitus apukuljettajan ajattamana peruuttaa. Kuljettajan mukaan hän ei kuullut apukuljettajan varoitusta katveessa olleista varusmiehistä. Kuvat 1 ja 2 kuvaavat tätä tilannetta.

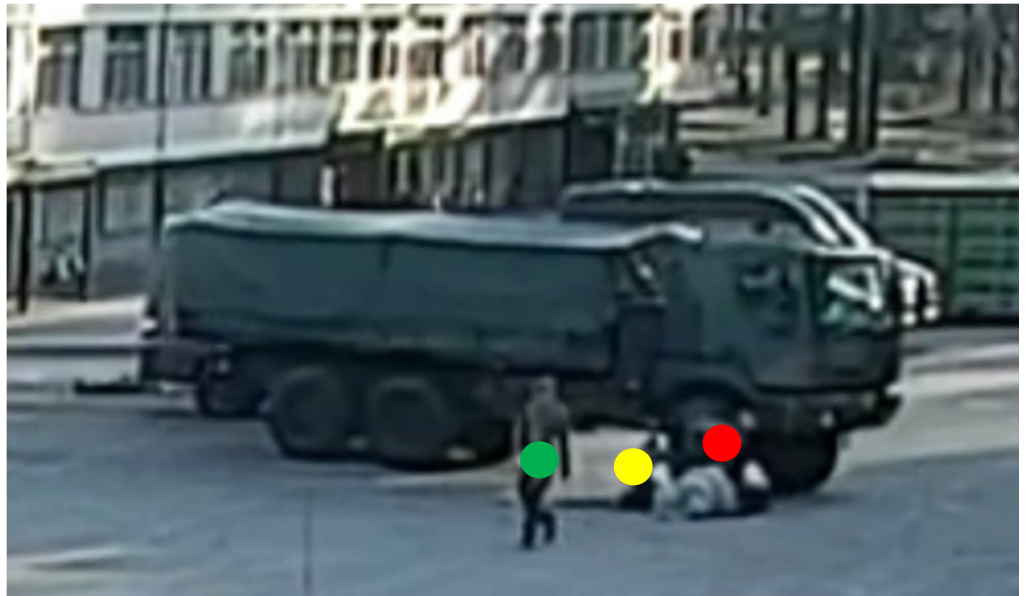
Kuva 3:

Aika liikkeellelähdestä 1 sekunti.

Aikaa onnettomuuteen 4 sekuntia.

Onnettomuusajoneuvo lähti liikkeelle päästyään kaartamaan heti jyrkästi oikealle siirtyäkseen lopulliselle pysäköintipaikalleen (kuva 3). Ajoneuvo oli käynnissä kenttäkeittimen irrotuksen ja paikalleen työntämisen ajan. Kukaan ei varoittanut isoa naamioverkkoa käsitelleitä varusmiehiä liikkeelle lähtevästä maastokuorma-autosta.

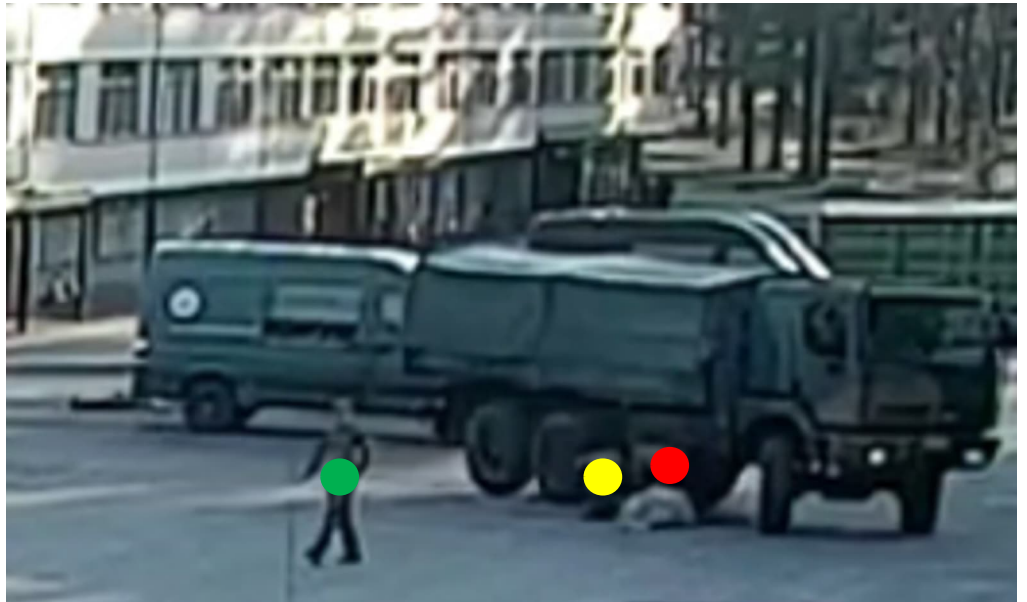
Kuva 4:
Aika liikkeellelähdistä: 3 sekuntia.
Aikaa onnettomuuteen 2 sekuntia.

Onnettomuusajoneuvon oikea eturengas kiersi naamioverkkoa käsittelevät varusmiehet noin yhden metrin etäisyydellä (kuva 4), ilman että kumpikaan heistä olisi vielä havainnut lähestyvää vaaraa.

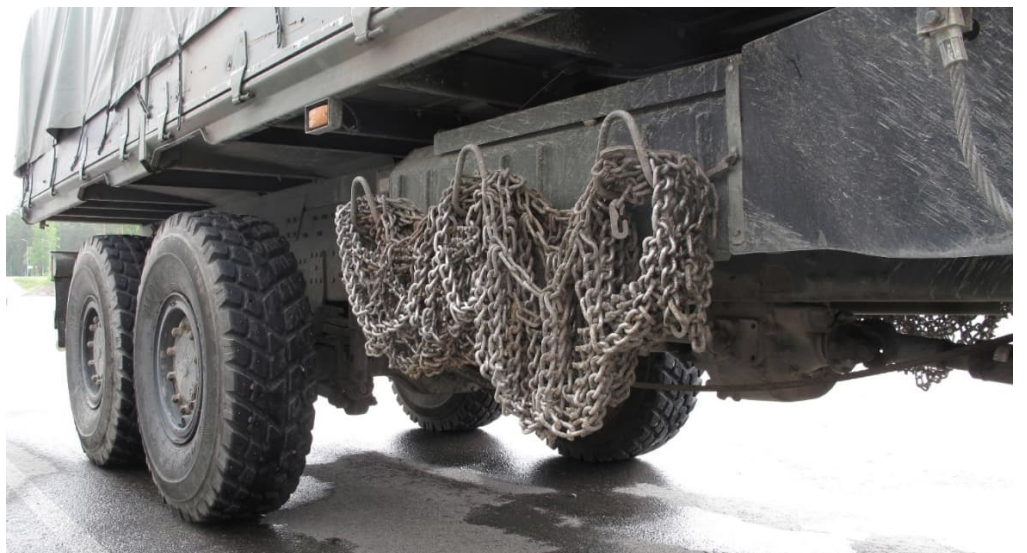
Kuva 5.

Jyrkästä käännoksestä johtuen onnettomuusajoneuvon oikeanpuoleisten takarenkaiden ajolinja kääntyy suoraan naamioverkkoa käsitteleviä varusmiehiä kohti ja takarenkaiden etupuolella säilytyspaikallaan roikkuvat kitkaketjut (kuva 5) osuvat ajoneuvon puolella naamioverkkoa käsittelevään varusmieheen (kuva 6).

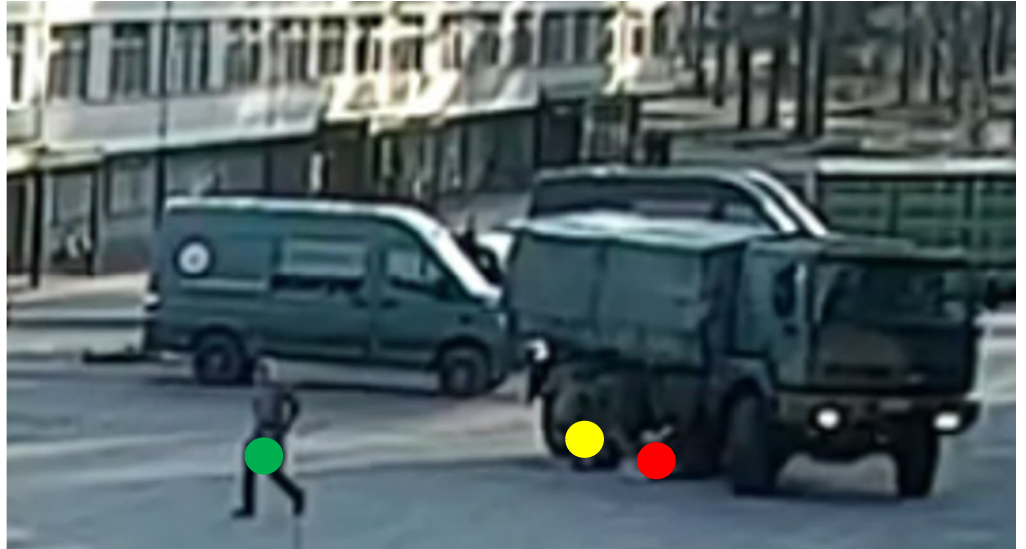
Kuva 6:

Aika liikkeellelähdestä: 4 sekuntia.

Aikaa onnettomuuteen 1 sekuntia.

Kitkaketjut kaatavat ajoneuvon puolella olleen varusmiehen naamioverkon yli vasemman kyljen kautta selälleen osittain naamioverkon viereen poikittain takarenkaisiin nähden, jotka nousevat naamioverkon päälle ja rullaavat edelleen alle jääneen varusmiehen yli. Naamioverkon vastakkaisella puolella ollut varusmies havahtuu tilanteeseen ja ehtii täpärästi väistää takarenkaiden alta taaksepäin siirtyen (kuvat 6 ja 7)

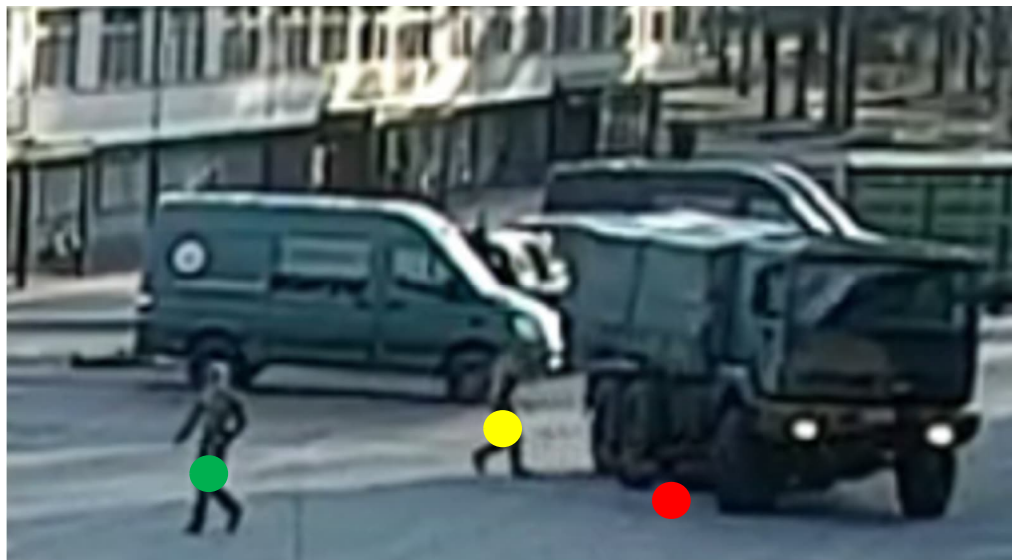
Kuva 7:

Aika liikkeellelähdestä: 5 sekuntia.

Aikaa onnettomuuteen 0 sekuntia. Onnettomuus tapahtui klo 19:13.

Onnettomuusajoneuvon oikeanpuoleiset takarenkaat rullaavat naamioverkon ja sitä käsitelleen varusmiehen keskivartalon yli (kuvat 7 ja 8).

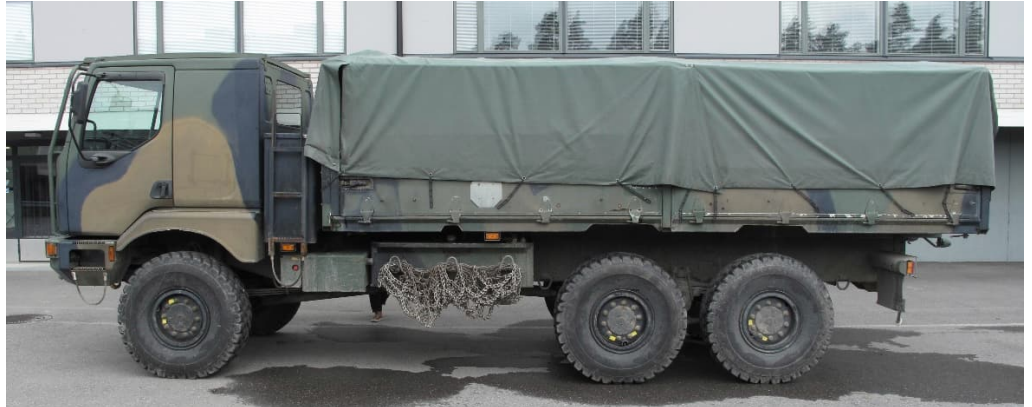
Kuva 11

Onnettomuusajoneuvo oli kolmeakselinen, raskas maastokuorma-auto (N3G) Sisu E11 6x6. Ajoneuvo on tavanomainen varuskunta- ja harjoituskäytössä. Ajoneuvo on alun perin hankittu tykinvetäjäksi ja Sisu SA-240:n (Rasi) korvaajaksi.

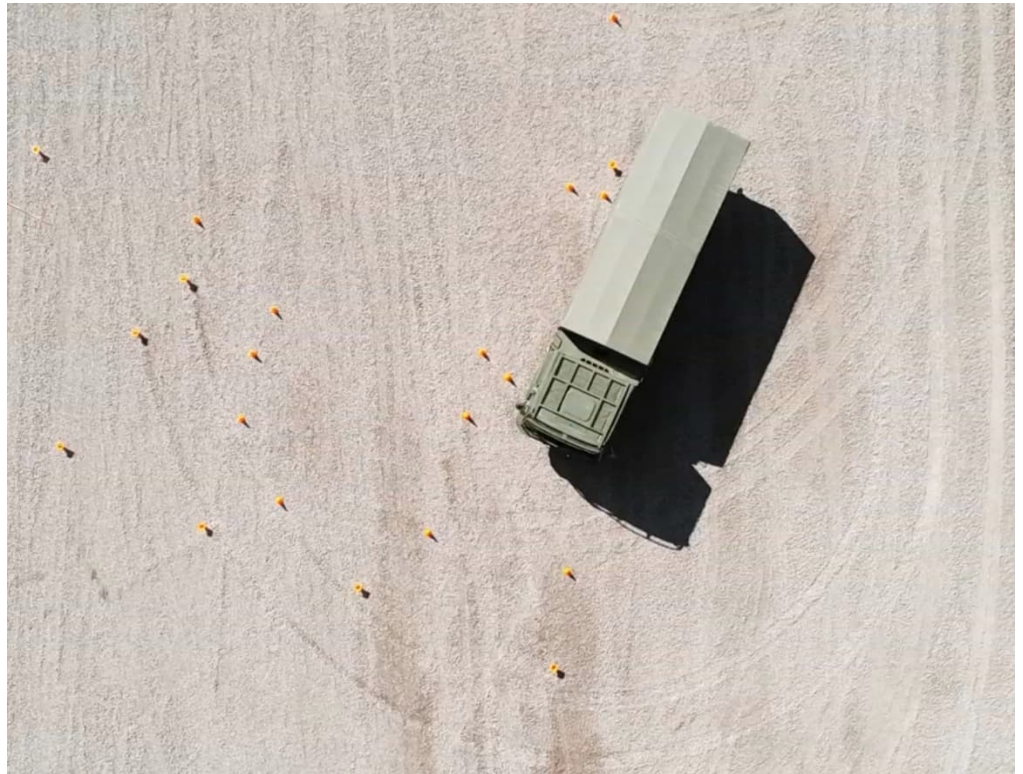
Kuva 12

Tutkimus tehtiin visuaalisesti näkymää kuljettajan paikalta havainnoiden siten, että näkyvän alueen rajat voitiin merkitä kartiokeiloin. Ha-

vainoja tehtäessä testikuljettaja sääti ajoasentonsa itselleen sopivaksi ja hänellä oli paikaltaan esteetön näkymä ajoneuvon ikkunoista ulos sekä ajoneuvon peileihin. Kartiokeiloin merkityiltä katvealueilta kerättiin mittatiedot ja lopuksi alue valokuvattiin ajoneuvon edestä, sivusta, takaa ja ylhäältä (kuva 12). Kuvien ja mittatietojen pohjalta muodostettiin lopuksi piirroskuva katvealueista (kuva 13).

Tutkimus toistettiin kahdella eripituisella testikuljettajalla. Piirroskuvassa (kuva 13) näkyvät punaiset katvealueet esittävät 188 cm pituiselle kuljettajalle syntyviä katvealueita. Vastaavasti 159 cm pituiselle kuljettajalle katveeseen jäävät punaisten alueiden lisäksi myös siniset alueet. Kuljettajan pituuden todettiin vaikuttavan ainoastaan katvealueiden ulkoreunoihin. Ajoneuvon lähialueelle jääviin katvealueisiin kuljettajan pituuden ei havaittu vaikuttavan. Kuljettajan pituuden lisäksi merkittävin katvealuetta kasvattava tekijä on ajoneuvon ohjaamon korkeus. Mitä korkeammalla on ohjaamon ikkunoiden alareuna, sitä korkeampi ja etäämmälle ajoneuvosta ulottuva on katvealue.
