AO17579  
4436/09.16/2017

Toimeksianto turvallisuustutkinnan suorittamiseksi 30.11.2017 Hallin harjoitusalueella sattuneesta räjähdetörmäyksestä (PEKOULOS: AN22144, 8.12.2018)

### 30.11.2017 HALLISSA SATTUNEEN RÄJÄHDEONNETTOMUUDEN TUTKINTASELOSTUS

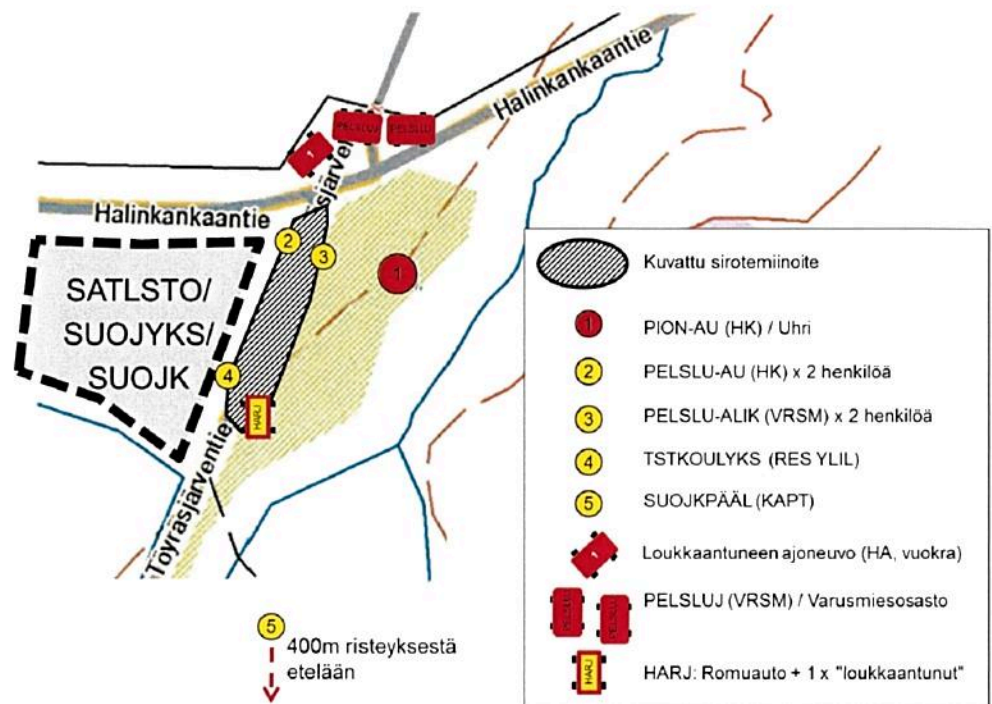
Kuva 2. Tilannekuva alueesta (räjähdysketki).

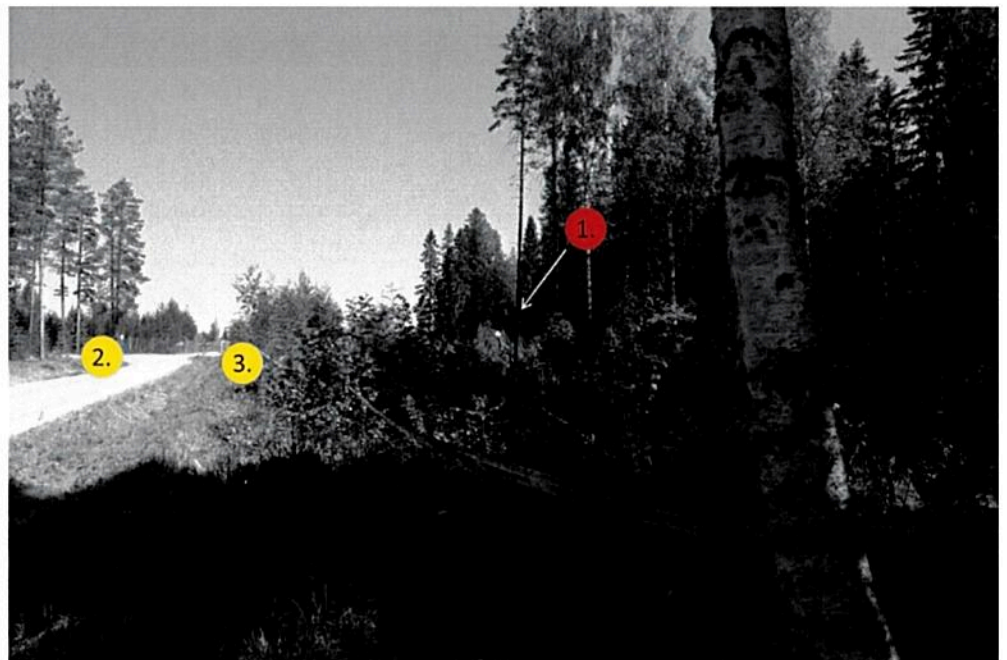
Kuva 3. Näkymä romuautolta räjähdyspaikalle (valkoinen piste keskellä kuvaa).

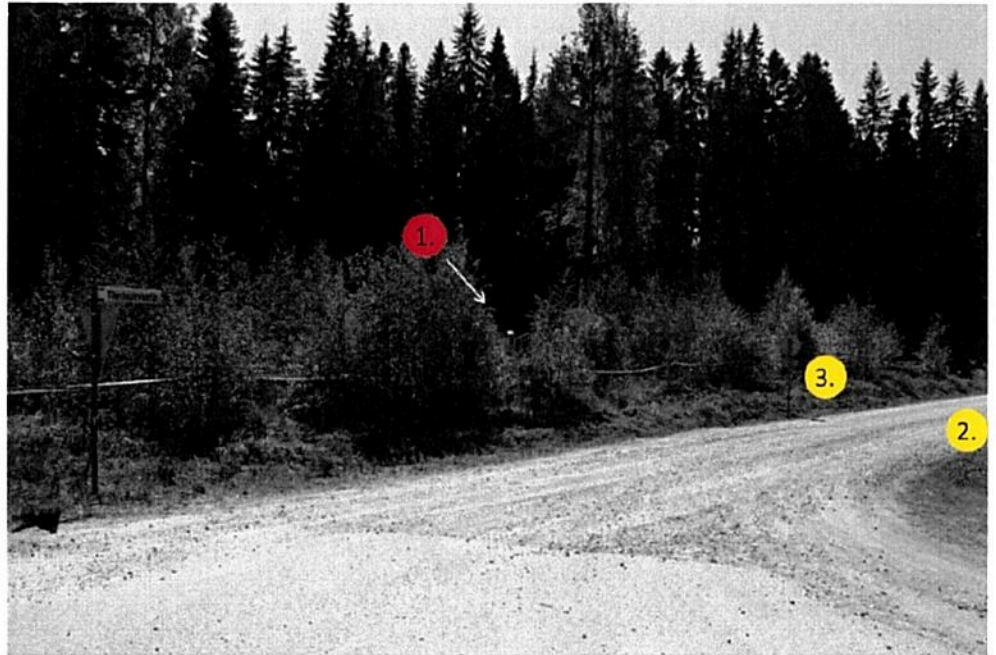
Kuva 4. Näkymä risteysalueelta räjähdyspaikalle (1.). Ryhmänjohtajat (3.) pysäytettiin kouluttajien (2.) toimesta oikean puoleisen liikennemerkkin kohdalle.

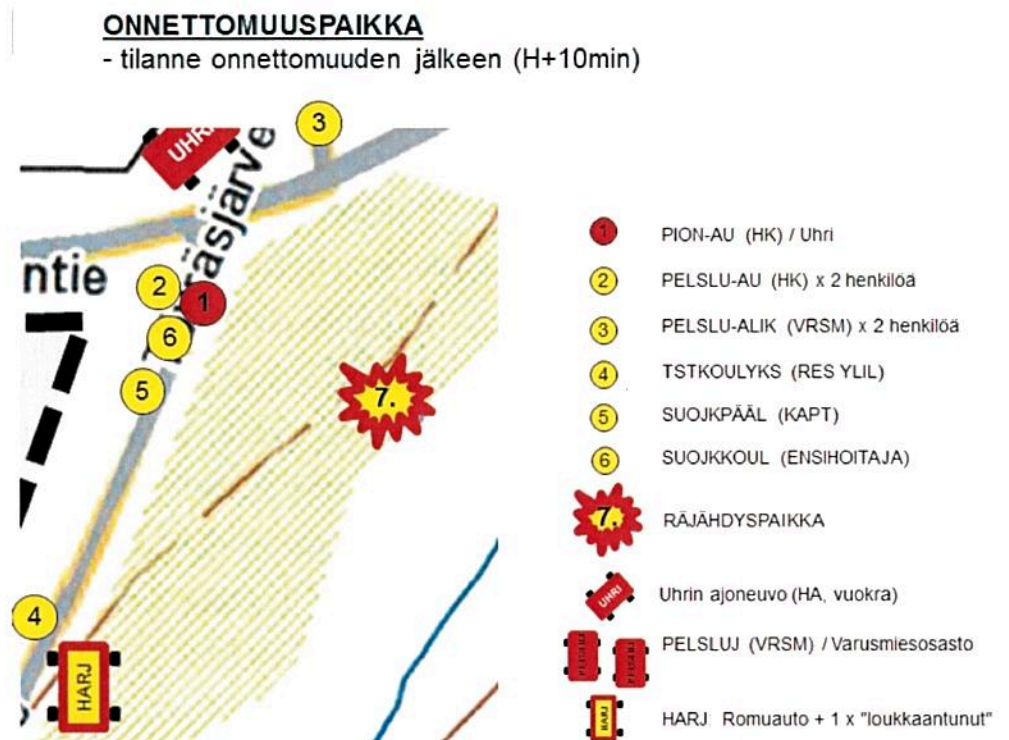
Kuva 13. Tilannekuva alueesta - onnettomuuden jälkeen (n.10 min).

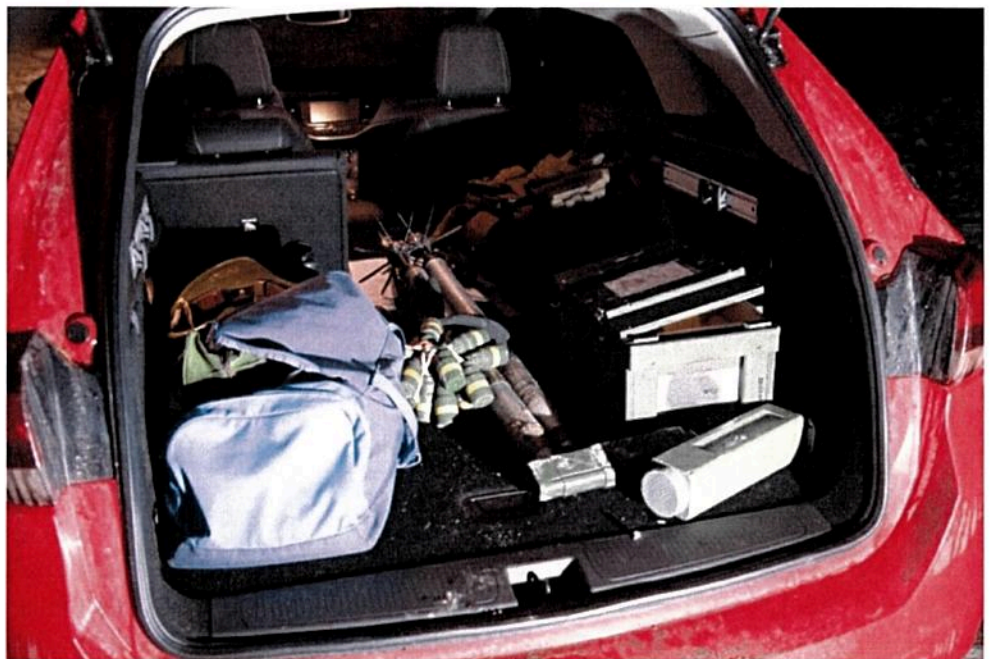
Ajoneuvossa oli mukana rahtikirja. Sen mukaan kuljetettavien räjähteiden määrä oli laskennalliselta lukuarvoltaan 610,00, joka on alle vapaa-ajan 1000,00. Kirjallisten turvaohjeiden ja sammuttimien mukanaoloa ei ole kyetty tutkimuksessa osoittamaan.

Kuva 14. Vuokra-auton tavaratila (Poliisi).

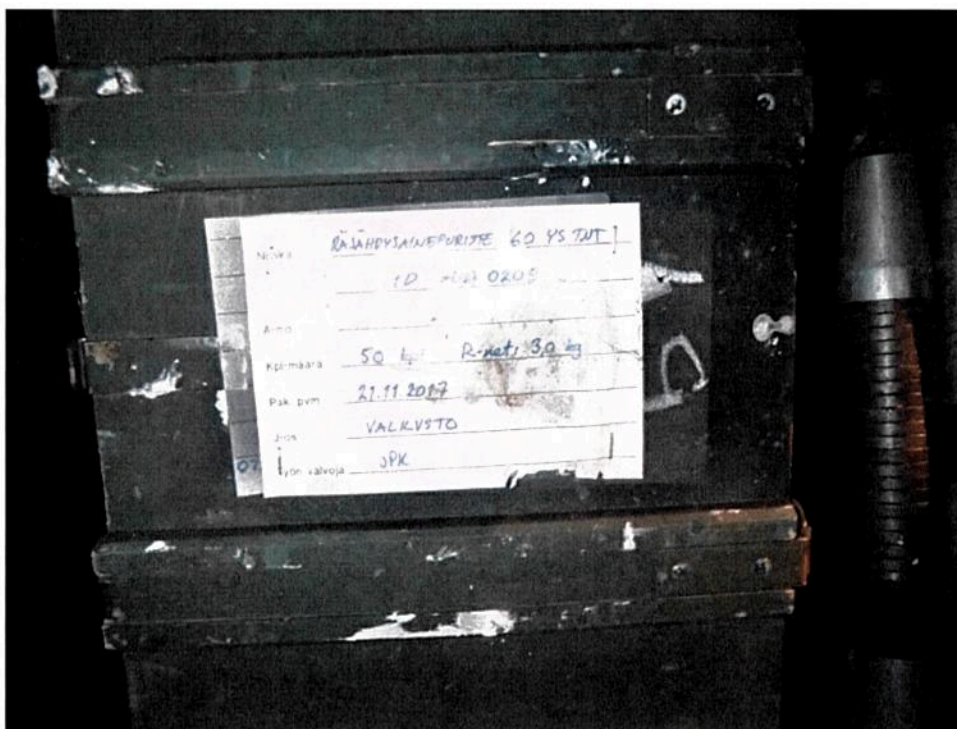
Kuva 17. Vuokra-auton tavaratilassa olleen räjähdelaatikon nimikelappu (Poliisi).

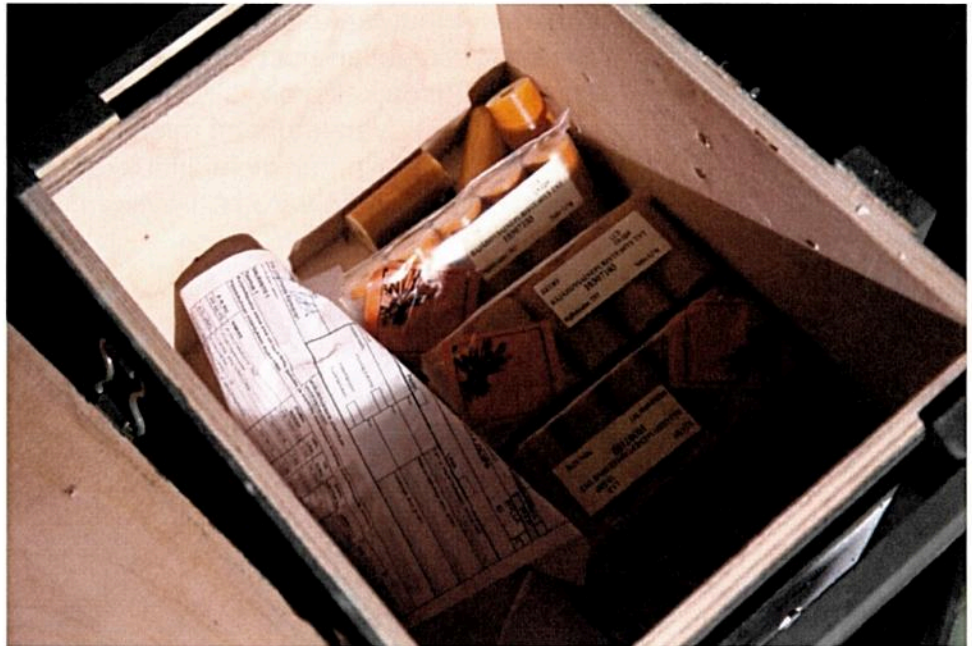
Kuva 18. Räjähdelaatikon sisältö (Poliisi).

Loukkaantunut kouluttaja teetti nalliliitokset oman joukkueensa varusmiehillä valvotusti. Aikatulilankanalliliitoksien valmisteluajankohtaa ei tutkinnassa kyetty tarkasti määrittämään, mutta ne oli valmisteltu selvästi ennen harjoituksen pelitilannetta ja loukkaantunut kouluttaja oli säilyttänyt ne vuokra-autonsa tavaratilassa.

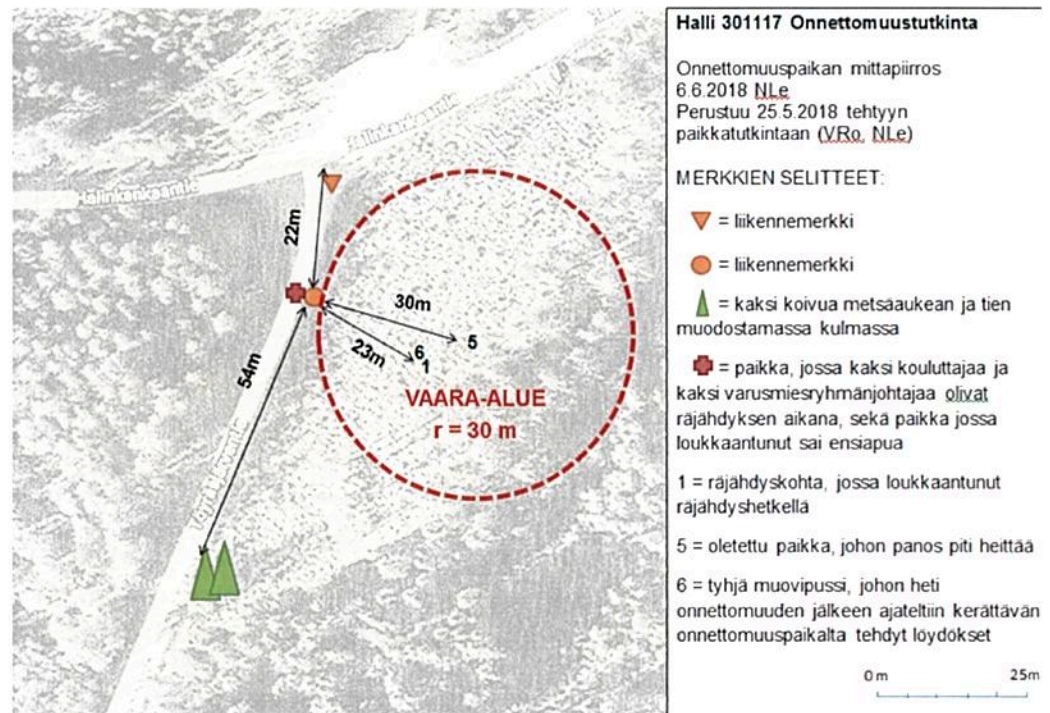
Loukkaantunut tarkasti räjähdyskuvaamiseen käytetyn alueen lähimaaston kävellen noin 50–100 metrin säteeltä tulenkuvauksipaikasta. Tulenkuvauksipaikaksi oli valittu avoin, tasainen ja kivetön maastonkohda, joka oli riittävän kaukana miehitetyistä maastonkohdista. Etäisyys tiehen ja lähimpiin henkilöihin loukkaantunutta lukuun ottamatta oli 30 metriä, mikä täyttää varomääräyksen<sup>4</sup> minimivaatimuksen.

Kuva 20. Onnettomuuspaikan mittapiirros.
