PEKOULOS:n toimeksianto AS9827 / 9.5.2022: TURVALLISUUSTUTKINNAN SUORITTAMINEN ROVAJÄRVEN HARJOITUSALUEELLA 27.4.2022 SATTUNEESTA RÄJÄHDEONNETTOMUUDESTA

27.4.2022 ROVAJÄRVELLÄ SATTUNEEN RÄJÄHDEONNETTOMUUDEN TUTKINTASELOSTUS

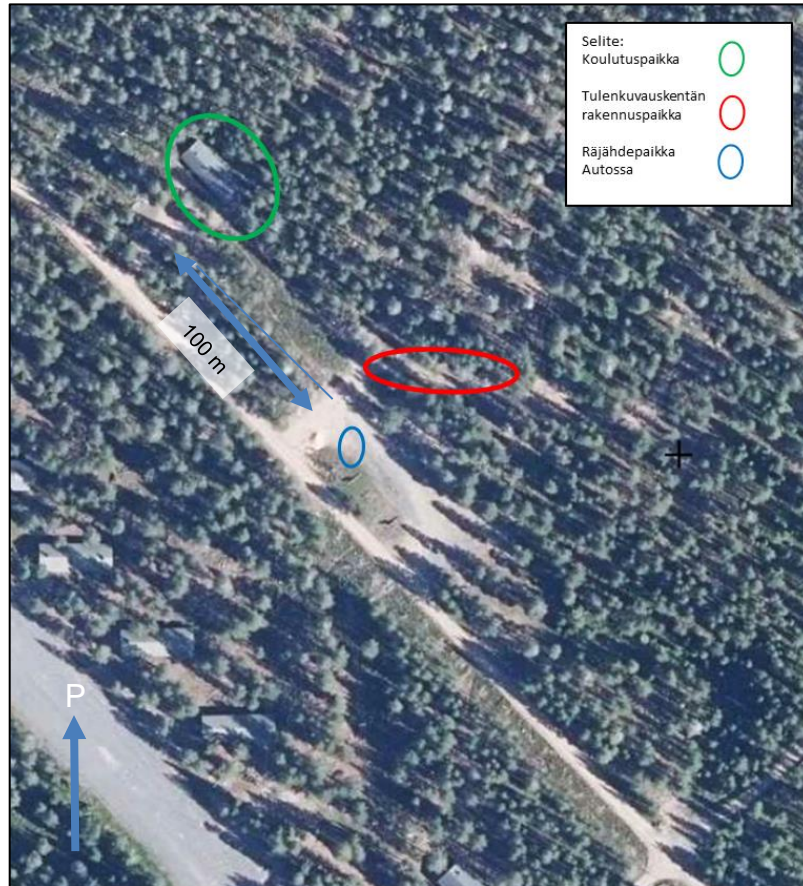
Kuva 2. Yleiskuva järjestelyistä ja maastosta Rovarinteessä. Lähde: Turvallisuustutkintaryhmä, Kansalaisen karttapalvelu.

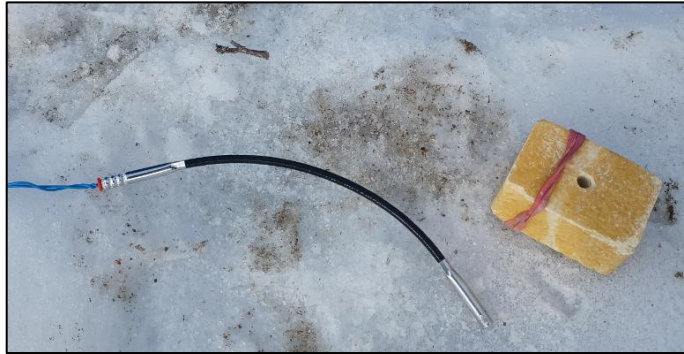
Kuva 3. Tulenkuvauskentän yksittäinen panos (TNT-puriste, P200R7BTNT) sekä sähkösytyke, johon kiinnitetty aikatulilankaliitos. Panoksessa reikä, johon nalli kiinnitetään. Lähde: Turvallisuustutkintaryhmä.

Tulenkuvauksessa käytetyt räjähdemateriaalit koostuivat seuraavista nimikkeistä (kts. kuva 3.):

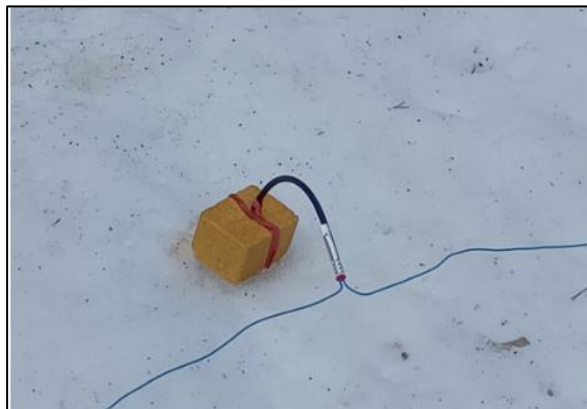
Kuva 4. Tulenkuvauskenttään kytketty 200 g TNT-panos kiinnitettynä kumilenkillä. Lähde: Turvallisuustutkintaryhmä.

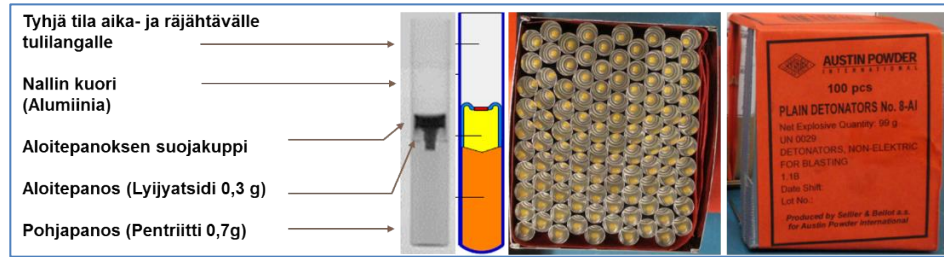
Kuva 10. Tulilankanallin ("8-nalli") rakenne. Lisäksi kuvia nalleista ja pakkaus- / säilytyslaatikoista. Havainnekuva. Lähde: Turvallisuustutkintaryhmä

Raportin (AS22011/6.10.2022) mukaan räjähdenäytteiden visuaalisessa ja röntgentutkimuksissa ei havaittu ulkoisia poikkeavuuksia eikä rakenteellisia vaurioita tai poikkeamia.

Kyseisen panoksen sähkösytytys ei todennäköisesti toiminut (kuva 10). Tätä olettamusta tukee se, että mitkään muut panokset (ml. aikatulilankanallit, aikatulilangat eivätkä sähkösytykkeet) eivät olleet toimineet kentässä. Lisäksi harjoituksen johtaja olisi todennäköisesti havainnut, mikäli räjähtäneen panoksen aikatulilanka olisi syttynyt palamaan ja poistunut tulenkuvauskentän alueelta.

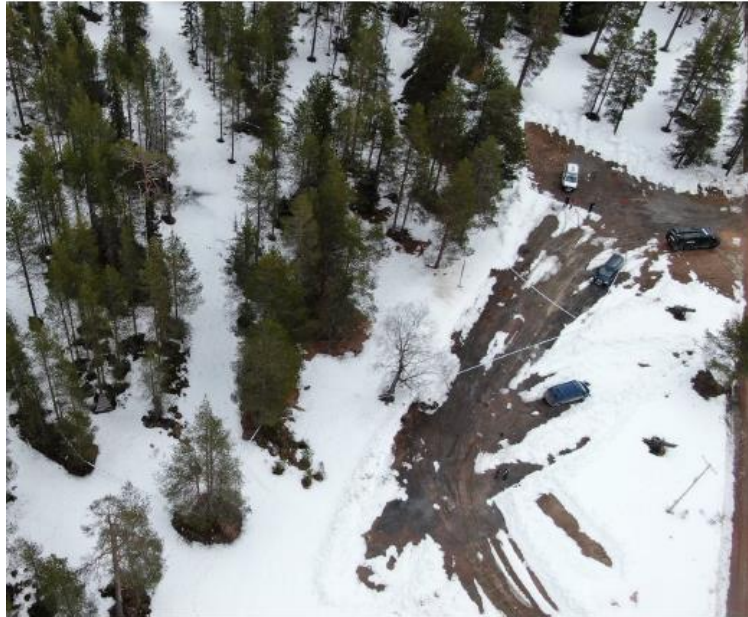
Tapahumapaikka oli harvaa mäntymetsää, maassa oli lumipeite, jonka paksuus oli n. 20 cm. Siellä täällä maasto oli jo paljaana lumesta. Tulenkuvauksen rakentamisaikana oli lähellä alueen runkotietä ja aivan parkkipaikan läheisyydessä. Lähellä (n. 100 m) oli koulutuspaikkana toiminut rakennus.

Kuva 14. Ilmakuva maastosta tapahtumapäivänä. Lähde: Lapin poliisilaitos.

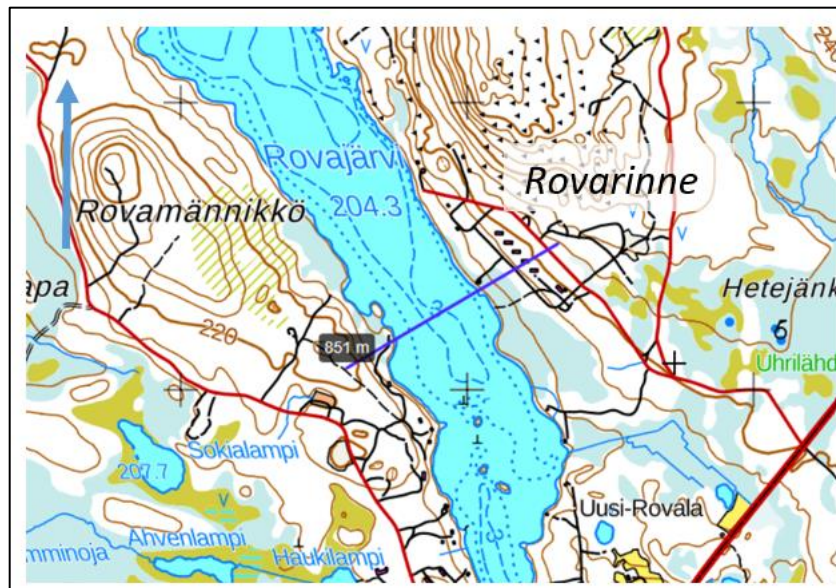
1. Sotilaspoliisilinjan aliupseerioppilaat **Rovarinteessä** (onnettomuuspaikka) harjoituksen johtajan sekä yhden ammattialiupseerin johdolla.
2. Miehistön sotilaspoliisikoulutetut varusmiehet **Rovamännikössä** kahden ammattialiupseerin johdolla.

Kuva 15. Henkilöstön jako kahdelle koulutuspaikalle. Lähde: Turvallisuustutkintaryhmä.

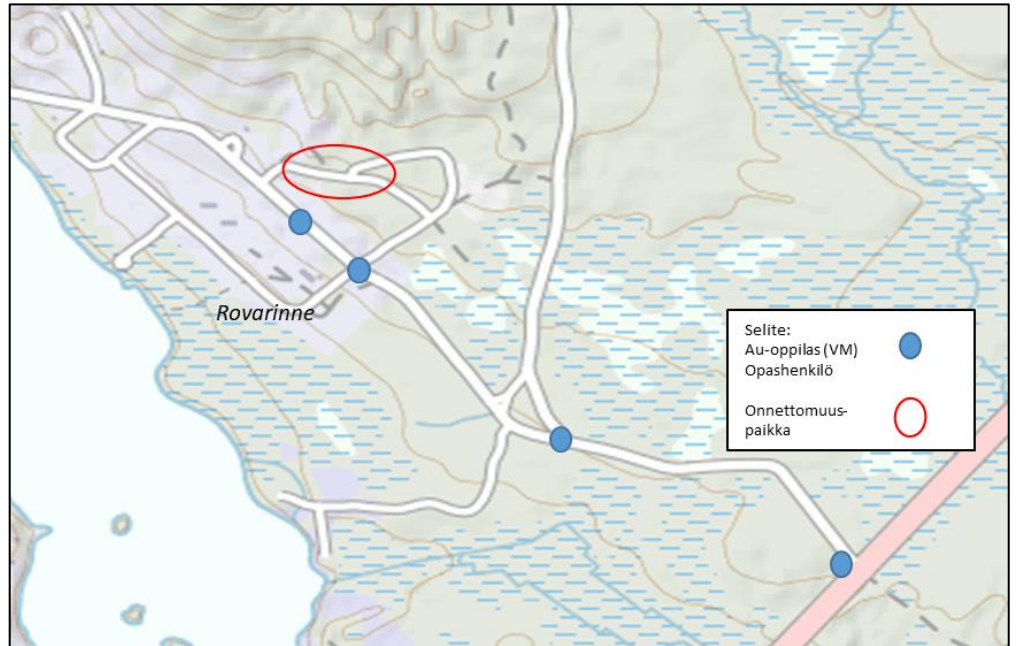
Harjoitusjoukko järjesti omatoimisesti onnettomuuspaikan opastuksen sinne saapuville ensihoidon ja poliisin yksiköille sekä merkitsi merkkitasuvuhteilla turvallisen laskeutumisalueen FinnHEMS lääkintähelikopterille.

Kuva 19. Opastuksen järjestelyt. Lähde: Turvallisuustutkintaryhmä, karttapohja Paikka- ja olosuhdetietopalvelu (Topografikunta).
