Puolustusvoimien ampumaratojen ympäristönsuojelun tekninen parantaminen

Loppuraportti

15.4.2019

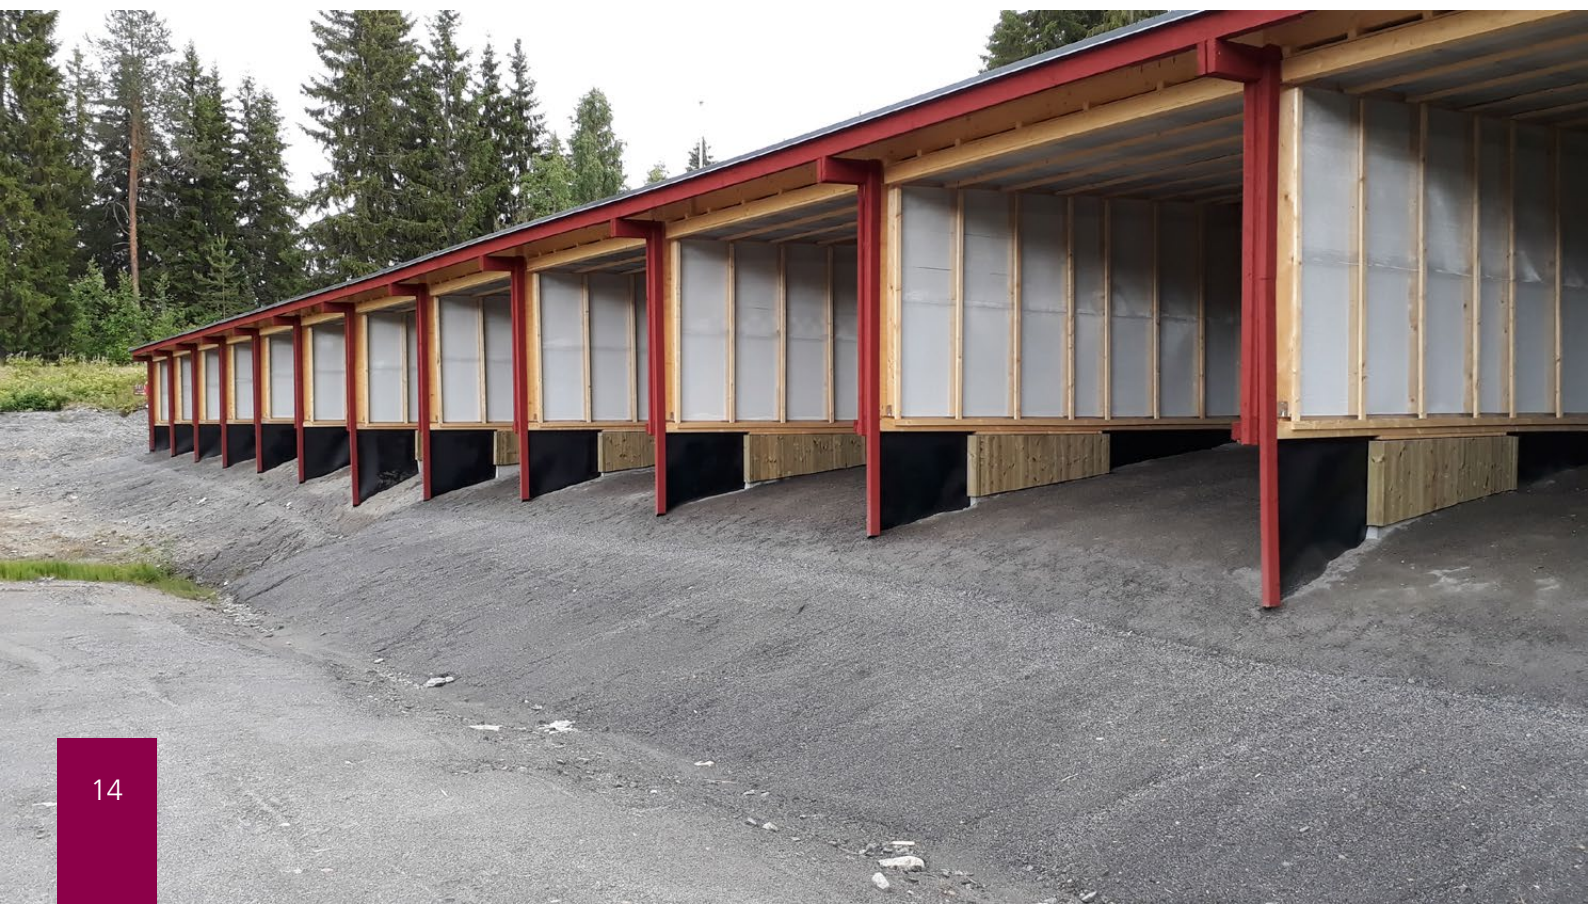
Kuva 3.1. Kyröpellon C-tyyppin katos

Ampumakatosten meluvaimennusrakenteiden kehittäminen oli käynnistynyt jo ennen vuotta 2012. Työn seurauksena oli laadittu mallisuunnitelmat kolmelle eritasoiselle rakenteelle (A-, B- ja C-tyyppin katokset), joista koerakenteena oli toteutettu Räiskylän ampumaradalle B-tyyppin katos. Kehitystyötä jatkettiin saatujen kokemusten perusteella hankkeen aikana parantamalla muun muassa äänieristysvillan ja absorptiomateriaalin suojaverkon ominaisuuksia ja ilmanvaihtoaukkojen yksityiskohtia. Erityyppisten katosten meluvaimennus ominaisuudet ja -kyky selvitettiin mittamalla. Tulokset ovat hyödynnettävissä mallilaskennassa katostyyppin mukaisilla vakioilla. B-tyyppin mallista luovuttiin, koska sen rakentamiskustannukset olivat lähes samat kuin enemmän melua vaimentavan C-tyyppin. C-tyyppin katos on esitetty kuvissa 3.1 ja 3.2.

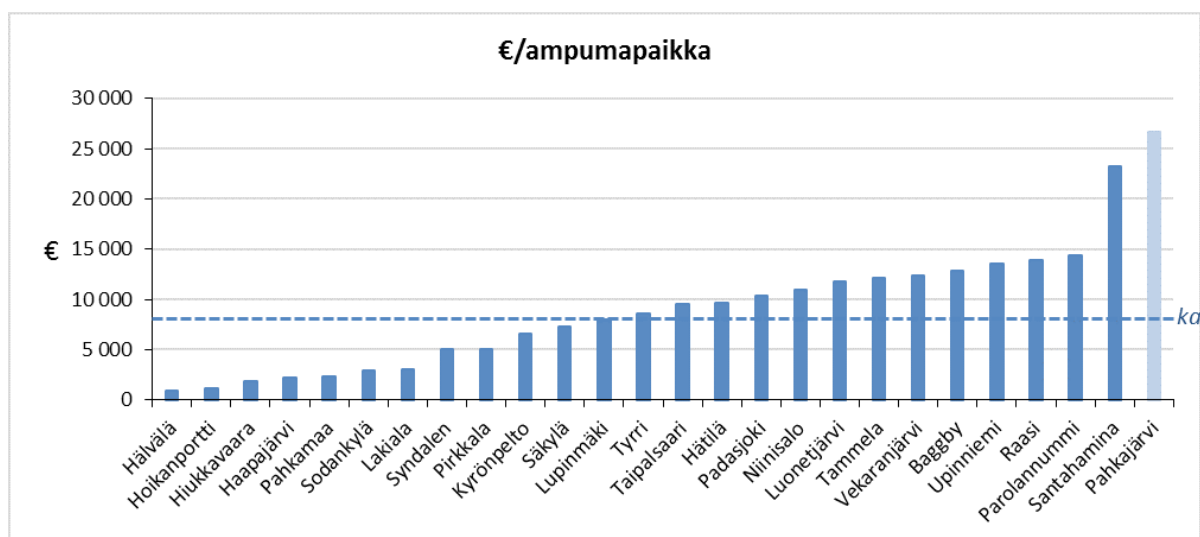
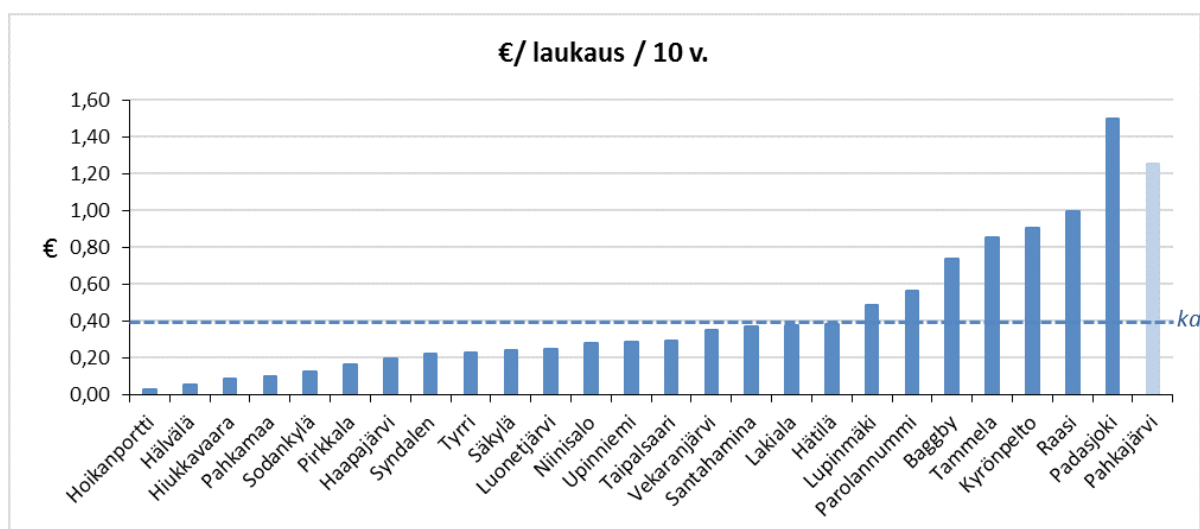
Kuva 4.4. Kohdekohtaiset kustannukset tarkasteltuna tunnuslukuina €/ampumapaikka ja €/laukaus/10v. Tarkastelu on tehty kohteista, joissa tehtiin ympäristönsuojelurakenteita. Kaikkien ampumaratojen kustannusten keskiarvo on esitetty katkoviivalla. Vaaleansinisellä palkilla on esitetty vertailuarvona Pahkajärven uuden ampumaradan kustannusten tunnusluvut.

Kohdekohtaisia kustannuksia voidaan vertailla käyttämällä tunnuslukuja: €/ampumapaikka ja €/laukaus/10v. Ampumapaikkamäärissä on huomioitu vain puolustusvoimien sotilaskoulutuskäytössä olevat lajiradat parannustoimenpiteiden jälkeen. Kaikilla radoilla ei ole kiinteitä ampumapaikkoja, joten niiden paikkamäärä on suhteutettu taustavallin leveyden perusteella, esim. liikemaaliradoille on laskennassa yleistäen käytetty 10 ampumapaikkaa ja tilanneradoilla 20 ampumapaikkaa. Laukauserät on laskettu muutaman vuoden laukauserien keskiarvona painottaen kunnostustoimenpiteiden jälkeisiä vuosia. Kustannusten jakaminen edelleen kymmenellä vuodella huomioi rakenteiden arvioidun korjausrytmin. Kuvassa 4.4 on esitetty tunnusluvut kohteittain.

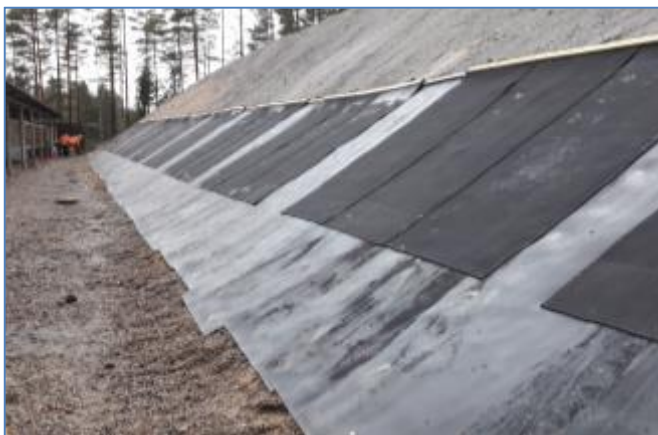
Pistooliradan taustavallin kumimattorakenne

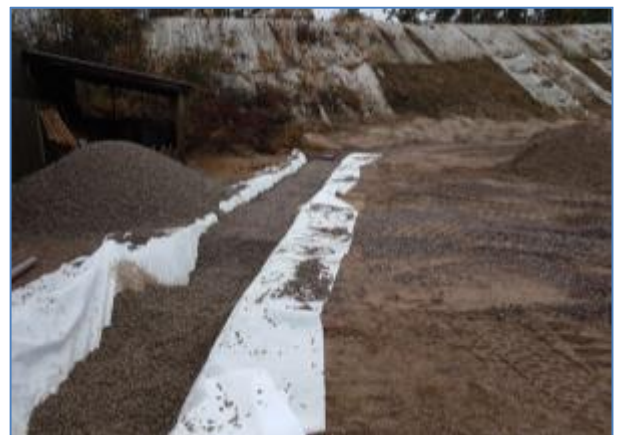
Tilanneradan salaojan asennus

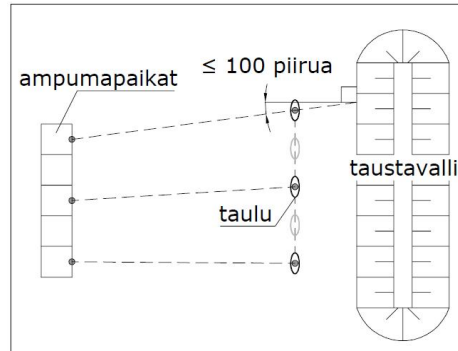
Kuva 3.

Mitataan reunimmaisten ja keskimmäisen ampumapaikkojen etureunan keskikohdan sekä ampumapaikkoja vastaavien taulujen keskikohdan sijainti (vrt. kuva 3). Taustavallin suunta määritetään kohtien 2 ja 3 mittausten perusteella.

Ampumasuunnan tulee olla vaatimuksen rajoissa kaikilla radan ampumapaikoilla.
